'Deze beesten horen hier gewoon thuis'

door Dewi Gigengack. donderdag 17 juli 2008 | 08:29 | PZC (Provinciale Zeeuwse Courant)

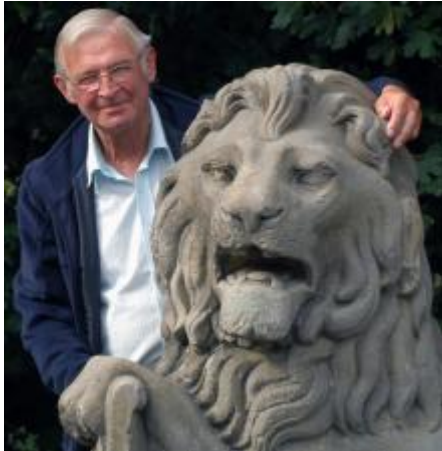
Hans van den Berg had ruim tachtig uur nodig om de Leeuwentrap in Vlissingen op te knappen. "Er was ontzettend veel kapot. Het leek me een leuk klusje. foto Ruben Oreeel

Beide leeuwen waren ongeveer evenveel werk voor reparateur Van den Berg. "Ik heb het oude opvulmateriaal eruit gehakt en het nieuwe steen erin gezet, onder andere in het borststuk, de poten, de kin en de staart", zegt Van den Berg. Het was voor de ervaren restaurateur en beeldhouwer geen moeilijk karwei. Jan van Keulen van het Natuursteenhuys: "Zoiets is een routineklus, we doen het hele dagen. Beelden restaureren is een vak apart, maar het is ons vak."

Het zandsteen waarvan de leeuwen zijn gemaakt, is Oberkirchner zandsteen uit een groeve in Duitsland. "Het was moeilijk om precies het goede materiaal te vinden", zegt Van Keulen. "Want die groeve bestaat niet meer. Maar toevallig lagen hier nog oude dorpels van de Sint Jacobskerk in Vlissingen, van dezelfde soort zandsteen. Dat materiaal hebben we hergebruikt."
